湖南湘西-娄底西 500kV 线路工程
水土保持监测季度报告表
(2022 年第三季度)

湖南湘西-娄底西 500kV 线路工程水土保持监测季度报告表

监测时段：2022 年 7 月 1 日至 2022 年 9 月 30 日

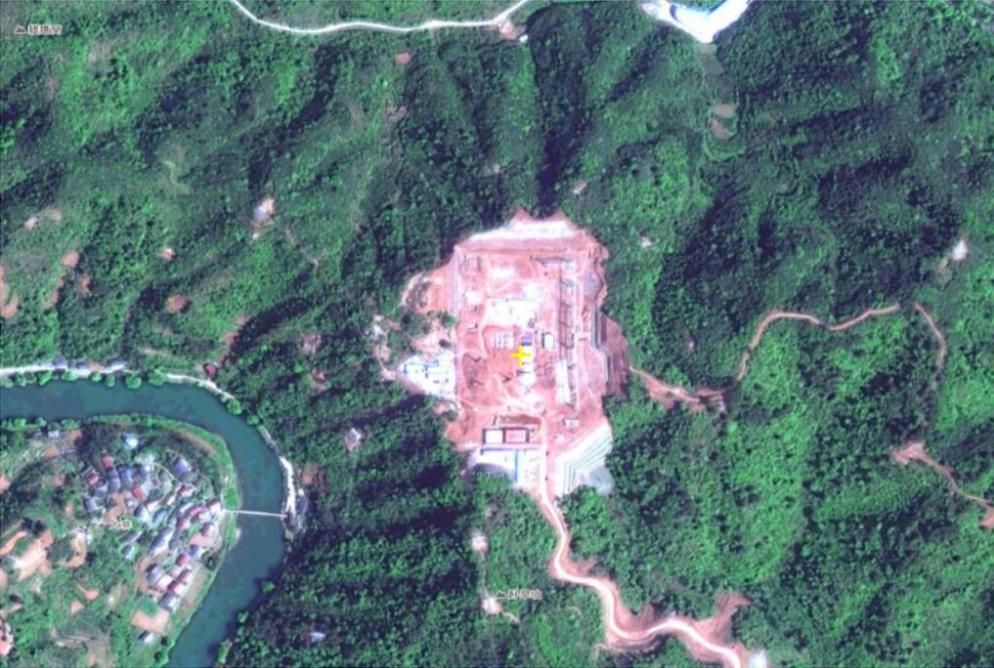
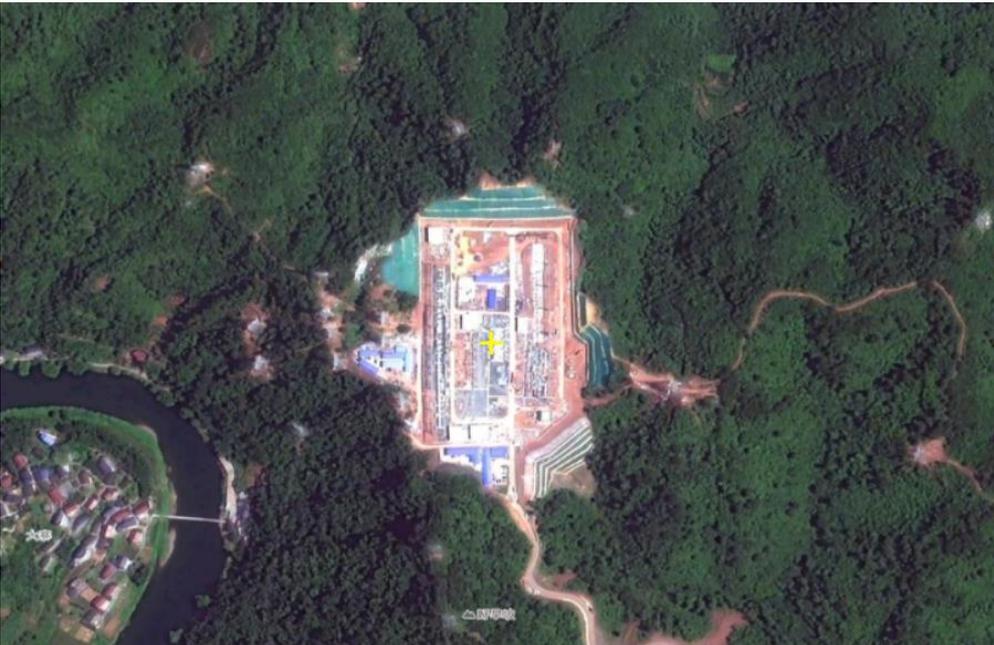
编号：SBD-XX-2022-03-01

位置	湘西变电站	监测时间	2022年8月20日
监测方法	无人机遥感监测		
现场情况说明及水土保持建议	湘西 500kV 变电站出线间隔正在施工，土建工程等由湘西 500kV 输变电工程负责，本次监测只记录间隔施工情况。		
卫星影像

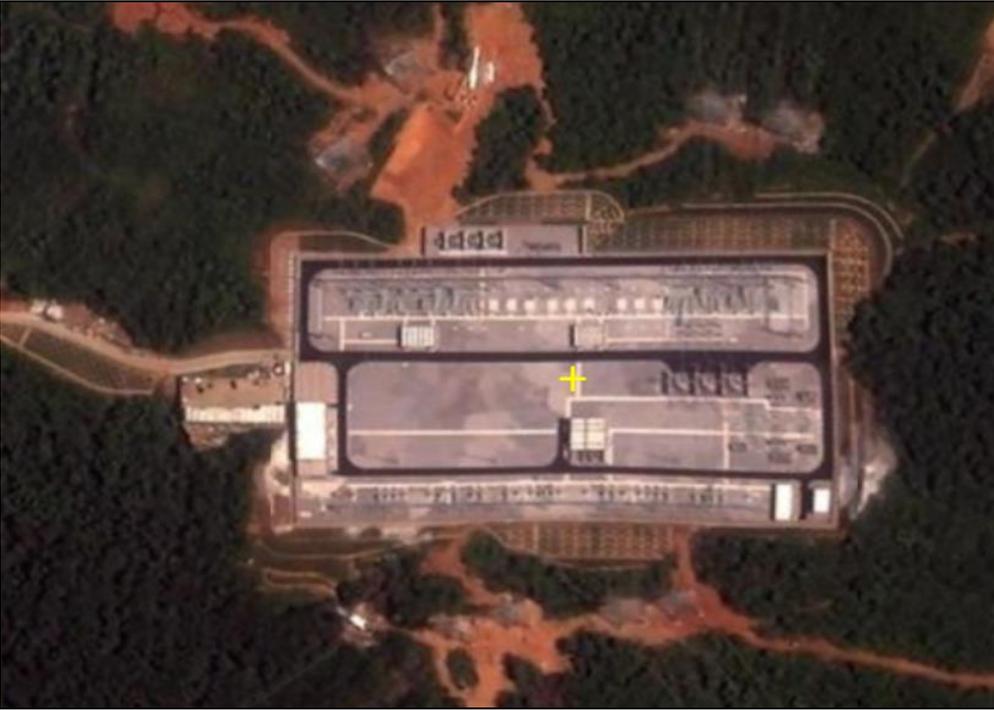
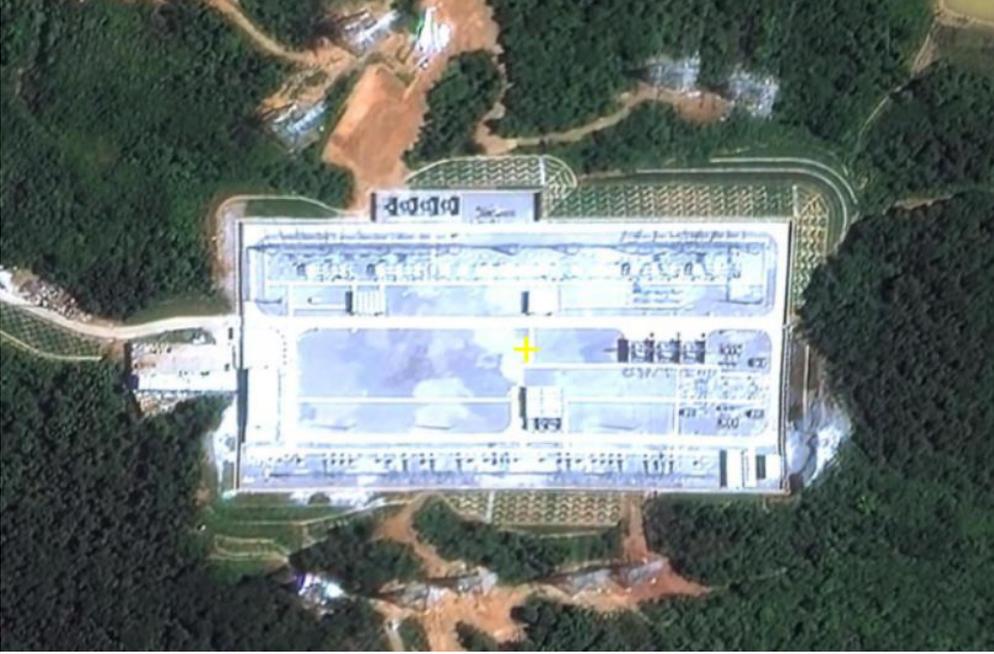
编号：SBD-XX-2022-03-02

位置	娄底西变电站	监测时间	2022年8月20日
监测方法	无人机遥感监测		
现场情况说明及水土保持建议	娄底西 500kV 变电站出线间隔正在施工，土建工程等由娄底西 500kV 输变电工程负责，本次监测只记录间隔施工情况。		
卫星影像

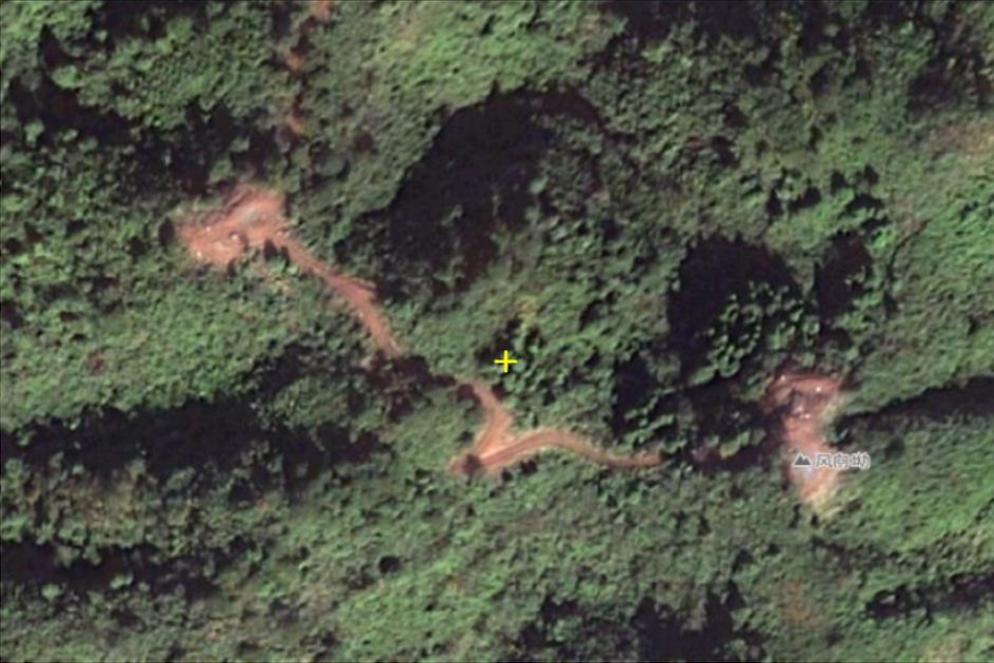
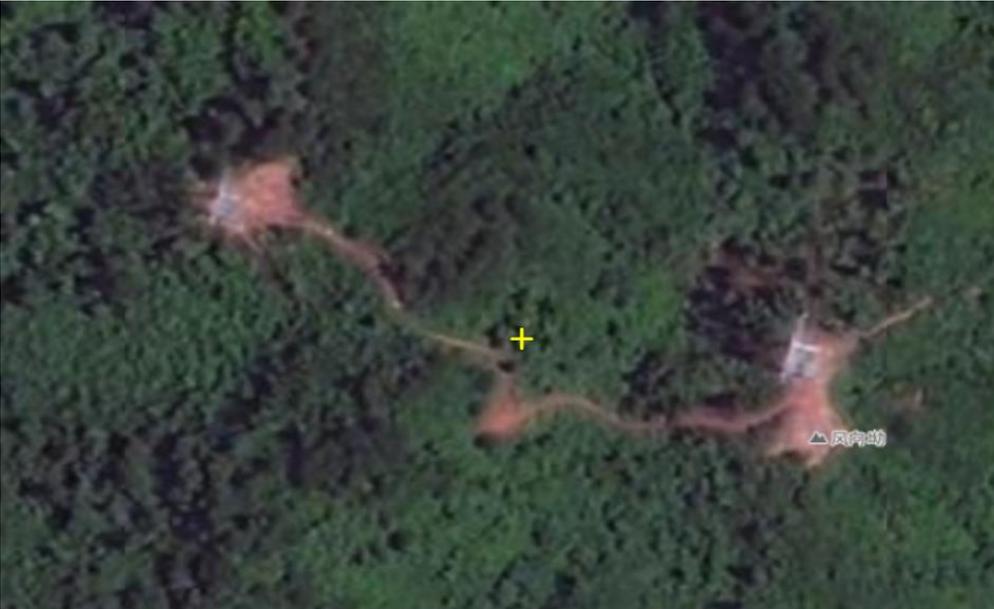
编号：SBD-XX-2022-03-03

位置	湘西变出线 1-3#塔基	监测时间	2022 年 8 月 20 日
监测方法	无人机遥感+定点监测		
现场情况说明及水土保持建议	塔基区域水土保持情况，尚未架线。扰动面积控制在合理范围内，待架线完成需尽快进行植被恢复。		
卫星影像
