湖南益阳沅江东 220kV 输变电工程

# 2023 年第三季度水土保持监测报告

(总第 3 期)

2023 年 10 月

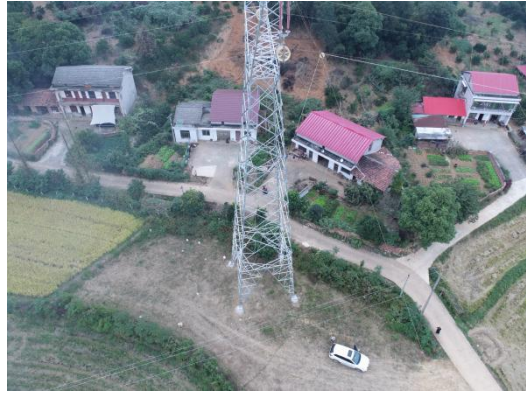
An aerial photograph showing a tall metal lattice tower base situated in a rural area. The tower is surrounded by several buildings with red roofs, a dirt road, and some green fields. A white car is parked on the road near the tower.

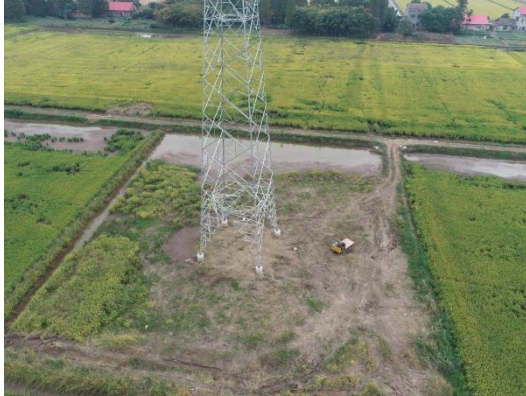
An aerial photograph of a tower base located in a large, flat agricultural field. The tower is surrounded by a cleared area of bare earth, with green crops visible in the surrounding fields.
G44 塔基	G75 塔基

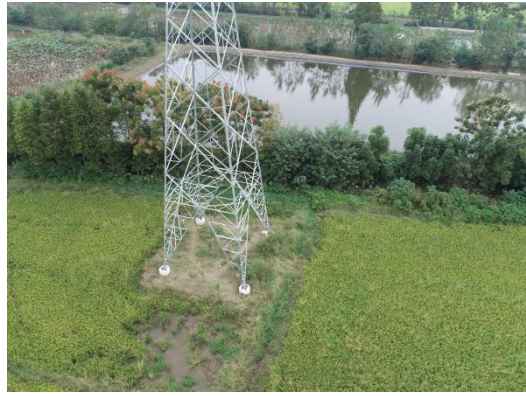
An aerial photograph of a tower base situated near a body of water, possibly a pond or a small lake. The tower is surrounded by lush green vegetation and trees.

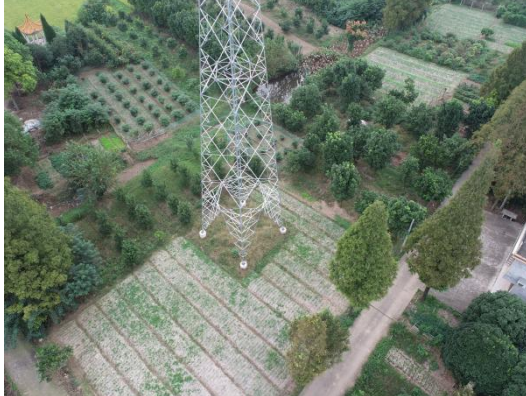
An aerial photograph of a tower base located in a rural area with a mix of green fields and trees. The tower is surrounded by a cleared area of bare earth.
G76 塔基	G77 塔基

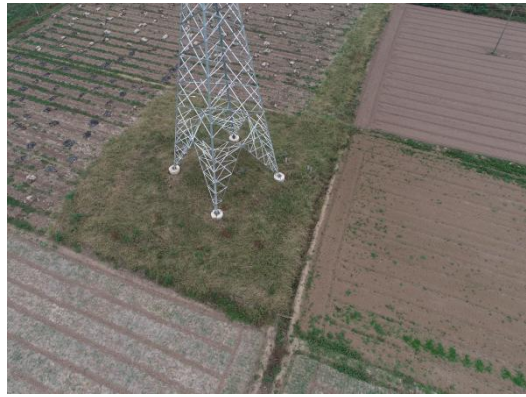
An aerial photograph of a tower base situated in a rural area with a mix of green fields and trees. The tower is surrounded by a cleared area of bare earth.

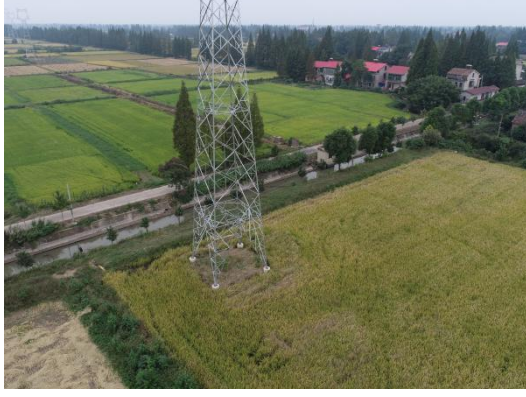
An aerial photograph of a tower base located in a rural area with a mix of green fields and trees. The tower is surrounded by a cleared area of bare earth.

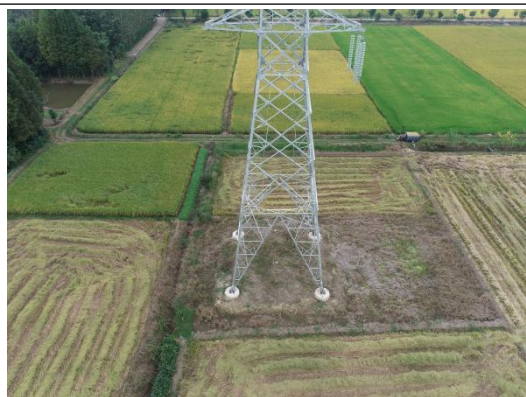
An aerial photograph of a tower base situated in a rural area with a mix of green fields and trees. The tower is surrounded by a cleared area of bare earth.

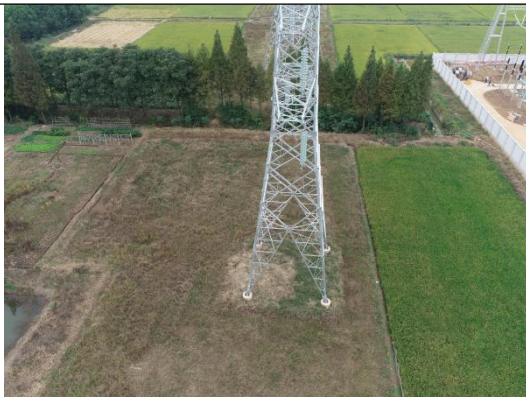
An aerial photograph of a tower base located in a rural area with a mix of green fields and trees. The tower is surrounded by a cleared area of bare earth.
G115 塔基	G117 塔基
