湖南株洲西 500kV 输变电工程

2023 年第四季度水土保持监测报告

(总第 2 期)

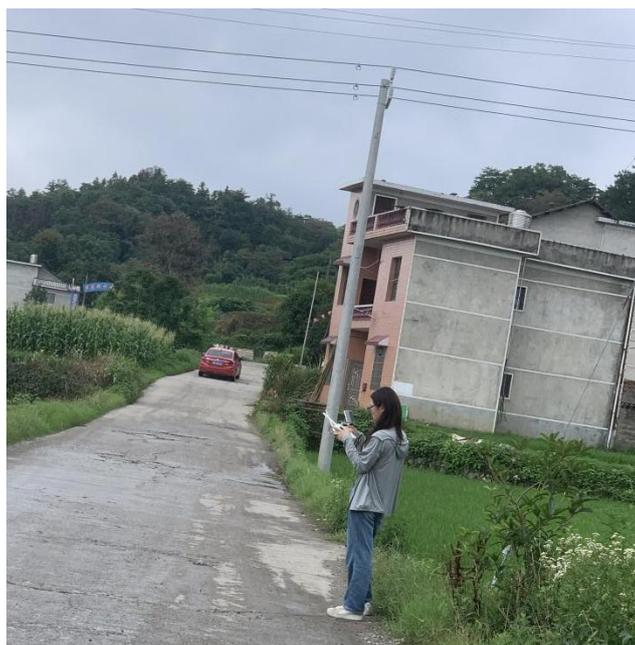
图 2.1-1 无人机航拍操作

工程建设过程中，定期进行无人机航摄，并对工程不同时期的航拍影像进行比对分析，得到水土保持动态监测结果。借助无人机，可对工程部分难以抵达的区域实现全面监测，避免出现监测盲点，确保水土保持监测工作高效、安全地开展。

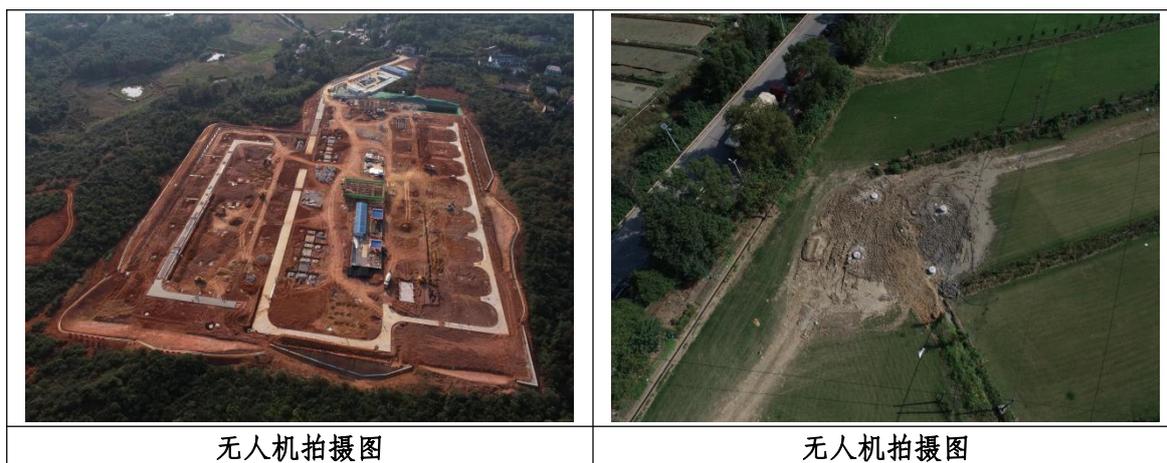
从现场不同角度直接观察、拍照留存具有立体性强、局部晰度高等优点，更能够直观地监测施工现场情况，可作为无人机影像的补充资料。例如，通过侧拍不同角度陡坡及临崖堆土(渣石)，可真实立体的呈现可能存在的水土流失隐患。从下面无人机俯视影像与照相机近景仰角拍摄对比图看，现场监测照片是重要的直观定性之补充。
