建设项目竣工环境保护验收调查表

项目名称: 湖南长沙谷山 220kV 变电站 110kV 线路工程

建设单位: 国网湖南省电力有限公司

编制单位: 中国电力工程顾问集团中南电力设计院有限公司

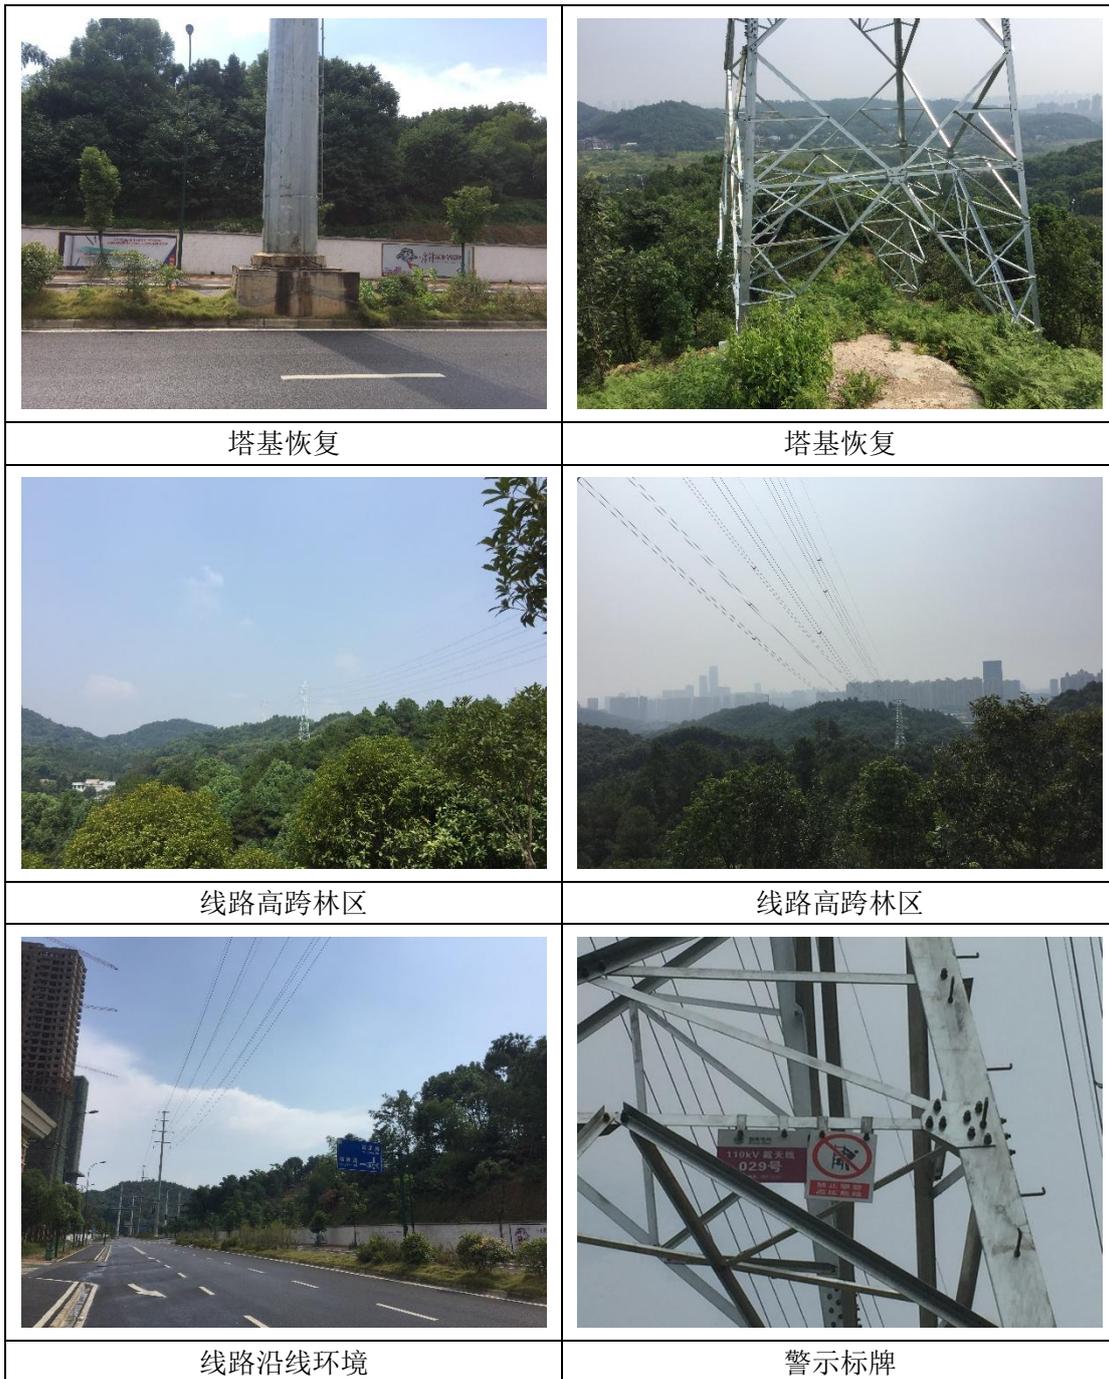
图 6-1 湖南长沙谷山 220kV 变电站 110kV 线路工程环保设施及措施现场照片

| 阶段 | 影响类别 | 环境影响报告表及审批文件中要求的环境保护措施 | 环境保护措施落实情况 |
|---|---|---|--|
| 前期 | 生态影响 | <p>环境影响报告表要求的环境保护措施： 线路经过林地时，应采取较小塔型、高塔跨越及加大铁塔档距。</p> <p>审批文件中要求的环境保护措施： 输电线路建设经过山区林地时，应尽量采取高低腿，尽量加大档距跨越，尽量减少占地和树木砍伐，防止生态破坏和景观影响。</p> | <p>环境影响报告表要求的环境保护措施落实情况： 已落实。线路经过林区时，已采取了全方位高低腿基础的紧凑型塔型，以高塔身、长档距方案通过，尽量减少了林木砍伐和林地占用。</p> <p>审批文件中要求的环境保护措施落实情况： 已落实。线路经过山区和林地时，已采取了全方位高低腿基础的紧凑型塔型，以高塔身、长档距方案通过，尽量减少了林地占用和林木砍伐，最大程度的减少对生态的破坏和景观的影响。</p> |

| 运 行 期 | 生态影响 | <p>环境影响报告表要求的环境保护措施： 施工结束后做好临时占地生态恢复工作。</p> | <p>环境影响报告表要求的环境保护措施落实情况： 已落实。施工活动结束后即开展了迹地清理和恢复工作。根据验收调查，目前输电线路塔基区和临时占地进行平整或植被恢复。</p> |
